HISTORISCHE FASSUNGSABFOLGEN AUF EINEM MITTELALTERLICHEN FÜRSTENGRABMAL AUS SANDSTEIN

Untersuchung der Tumba
Gebhards XIV. von Querfurt und
Erstellung eines Restaurierungskonzeptes

Diplomarbeit

vorgelegt von
Steffi Hunger
Potsdam, 1. März 2007

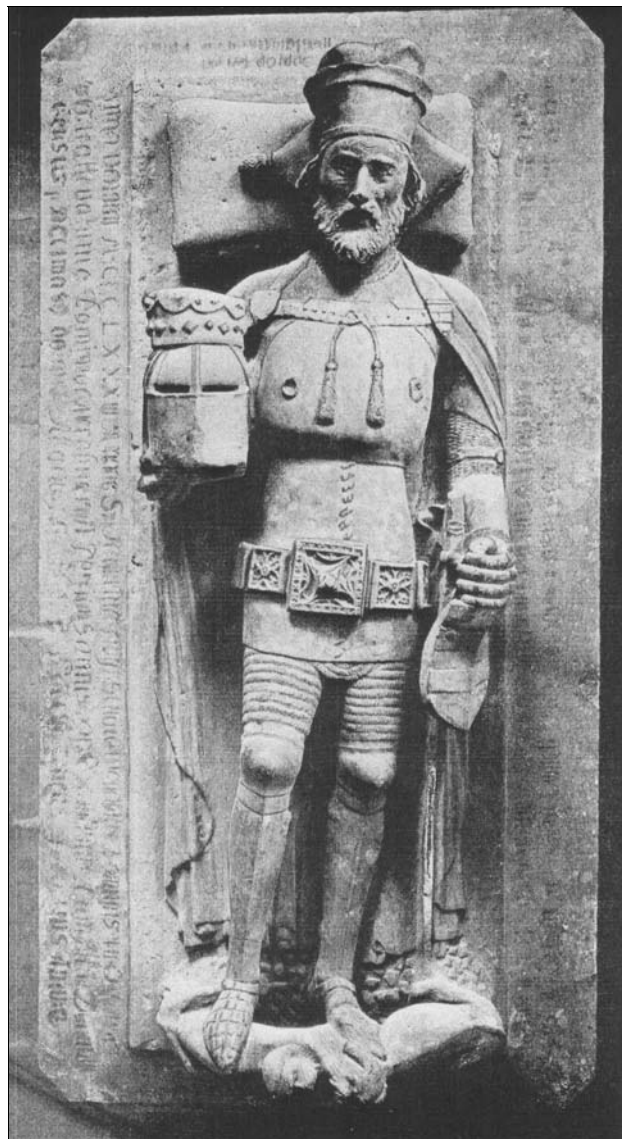
*Abb. 3:
Die Tumba Gebhards XIV.
von Querfurt. Ansicht von
oben.
Aufnahme vor 1925.*

Klebmaterial (älteren Datums): Dieses Material wurde verwendet, um mehrere Brüche im rechten Bein des Gisants zu kleben. Die Bruchfugen sind bereits auf dem Foto von vor 1925 zu erkennen, die Brüche stammen also nicht von 1945. Auch unterscheidet sich das Klebmaterial von dem 1946 Verwendeten. Es ist eher weich, lässt sich als kittähnlich beschreiben und wurde sehr sorgsam verarbeitet.

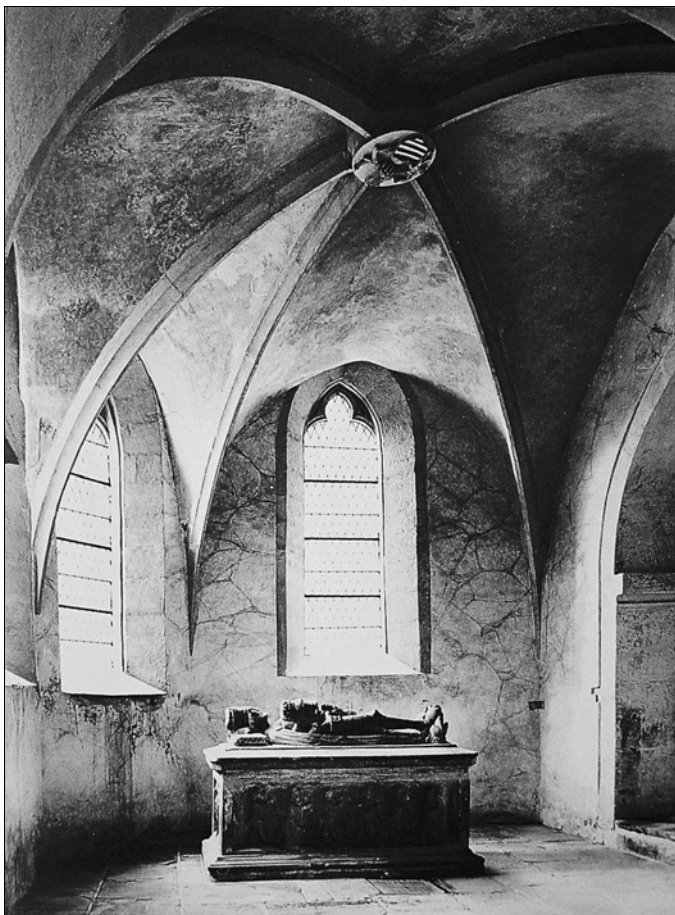
Abb. 6:
*Die Grabkapelle. Aufnahme von 1993.
 Der veränderte Fugenverlauf im Sandsteinboden im Vergleich zur Aufnahme von 1960 verdeutlicht dessen Umgestaltung.
 Die Marmorierung der Wände (von 1975) ist der barocken Raumfarbigkeit nachempfunden.*

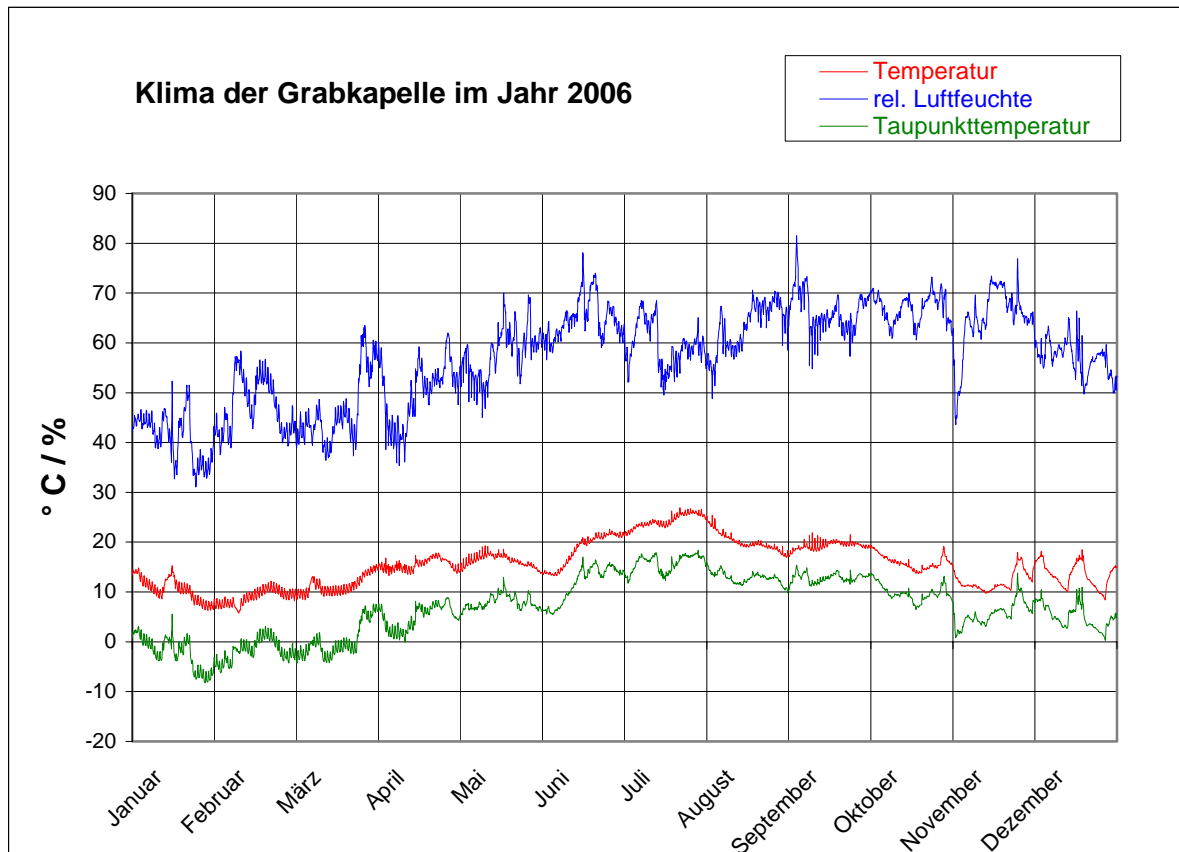
¹⁹² Dies steht eigentlich im Gegensatz zur Theorie, wonach zwischen relativer Luftfeuchte und Temperatur ein diametraler Zusammenhang bestehen müsste. Eine mögliche Erklärung hierfür kann in der Bauweise der Heizung als Fußbodenheizung liegen. Wahrscheinlich sind die bodennahen Bereiche der Wände feucht aufgrund von Kondensation und aufsteigender Feuchte. Durch Inbetriebnahme der Heizung könnte diese Feuchtigkeit aktiviert werden und sich dann in einer Erhöhung der Luftfeuchte äußern.

Diagramm 1: Klimakurve und Taupunkttemperatur in der Grabkapelle der Burghkirche Querfurt im Verlauf des Jahres 2006

Die relative Luftfeuchte liegt im Sommer bei durchschnittlich 65 %. Ein Spitzenwert wurde mit 83 % gemessen, stellt aber eine Ausnahme dar. Teilweise sank die Luftfeuchte auf rund 50 %. Die Schwankungen der Luftfeuchte sind recht stark und stehen in Zusammenhang mit dem Außenklima, worauf später in diesem Kapitel noch eingegangen werden soll.

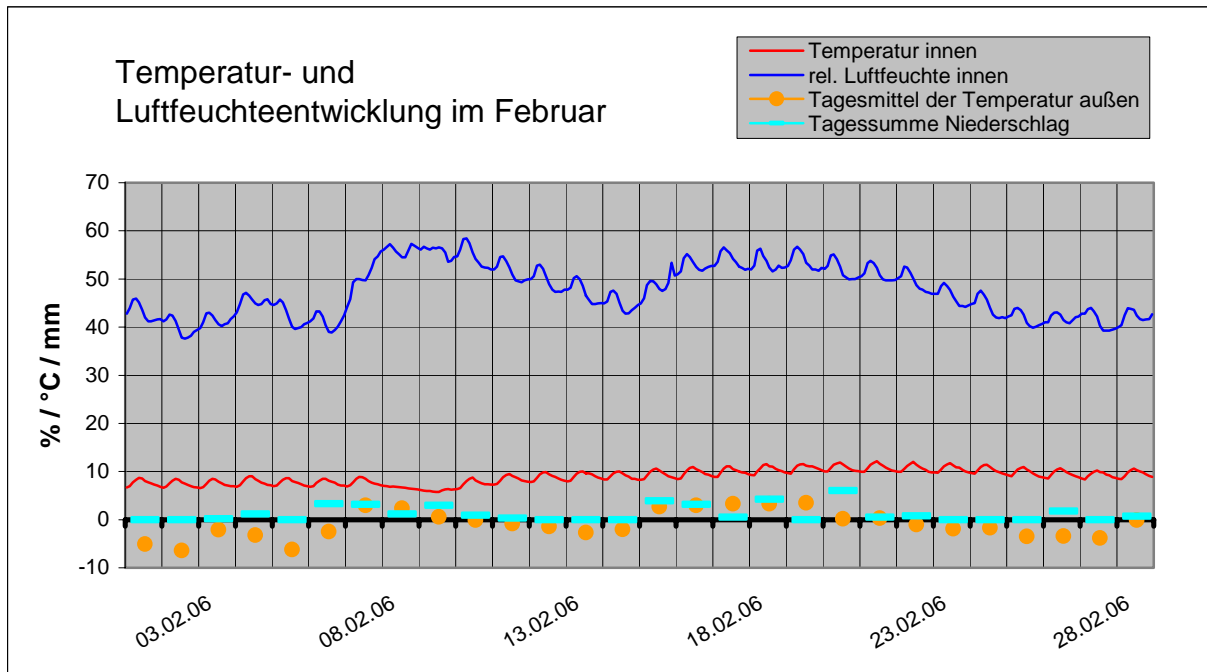
Diagramm 2: Innentemperatur und relative Luftfeuchte der Grabkapelle im Vergleich mit dem Tagesmittelwert der Außentemperatur und der Tagesniederschlagsmenge im Februar

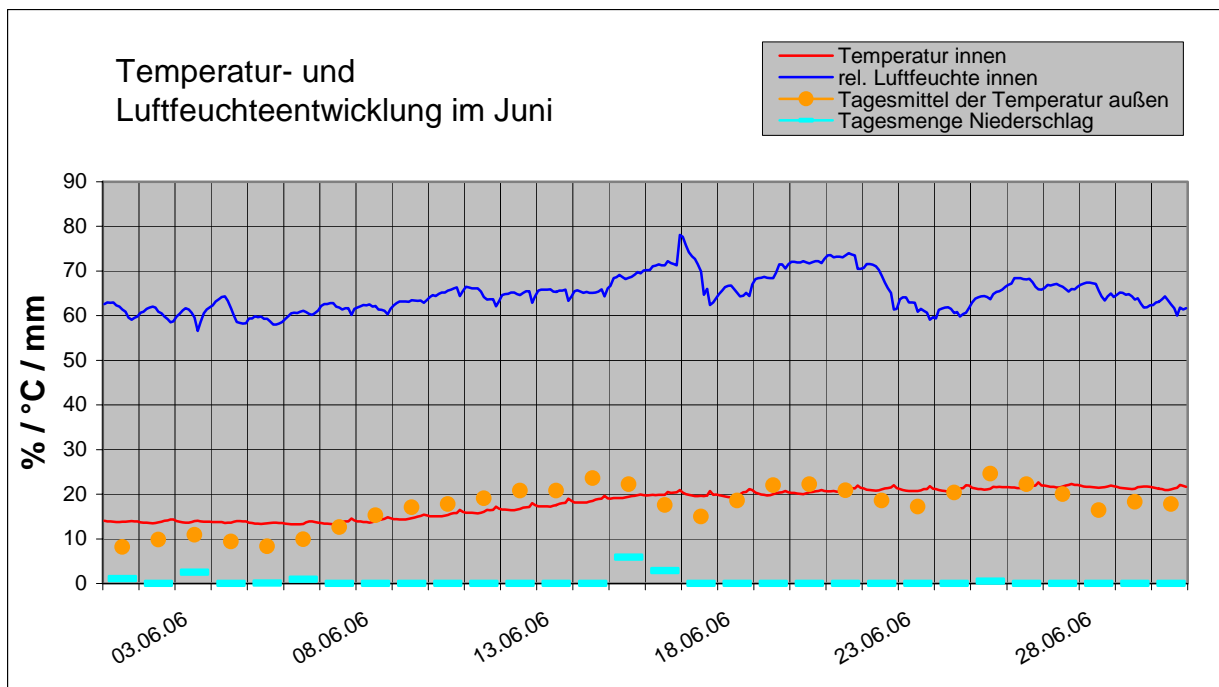
Diagramm 3: Innentemperatur und relative Luftfeuchte der Grabkapelle im Vergleich mit dem Tagesmittelwert der Außentemperatur und der Tagesniederschlagsmenge im Juni

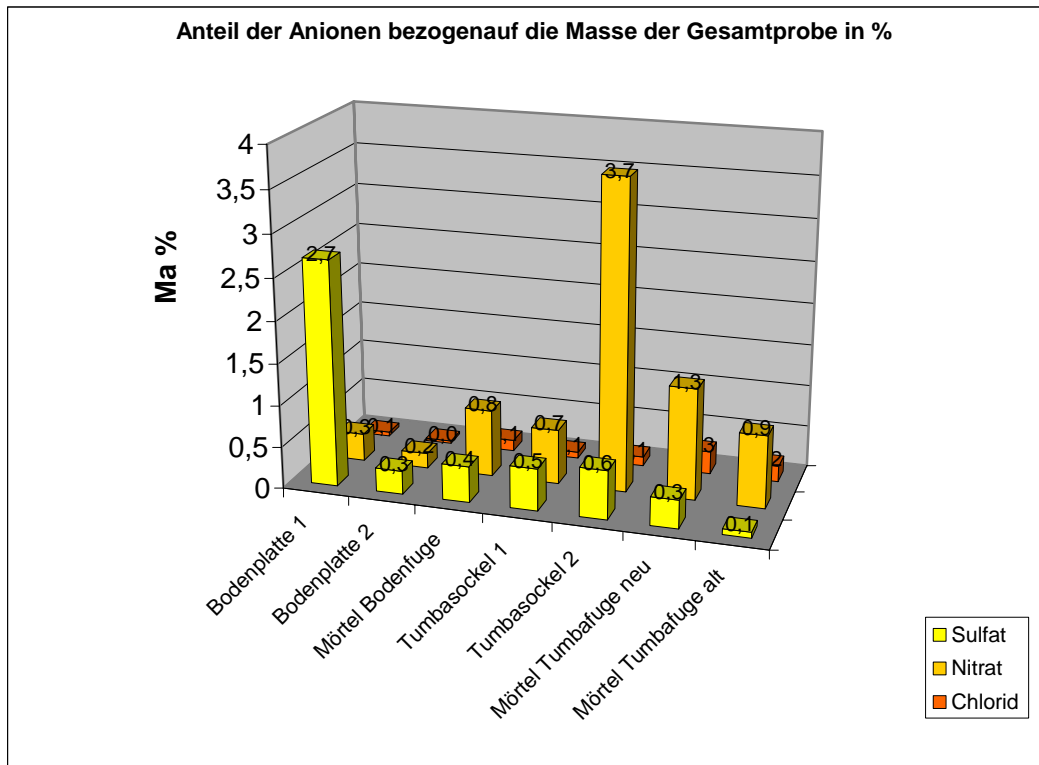
Diagramm 4: Anteile der Anionen bezogen auf die gesamte Masse der Probe in M%

Bei den **Anionen** erreichen die Nitrate den prozentual größten Anteil mit Werten, die im Schnitt zwischen 0,3% und 1,3% liegen, wobei ein Spitzenwert mit 3,7% gemessen wurde. Für die Sulfat-Ionen ergeben sich Anteile zwischen 0,1 und 0,6%, wobei ein Spitzenwert bei 2,7% liegt. Der Anteil der Chloride ist am geringsten und liegt zwischen 0,1% und 0,3% der Masse der Gesamtprobe.

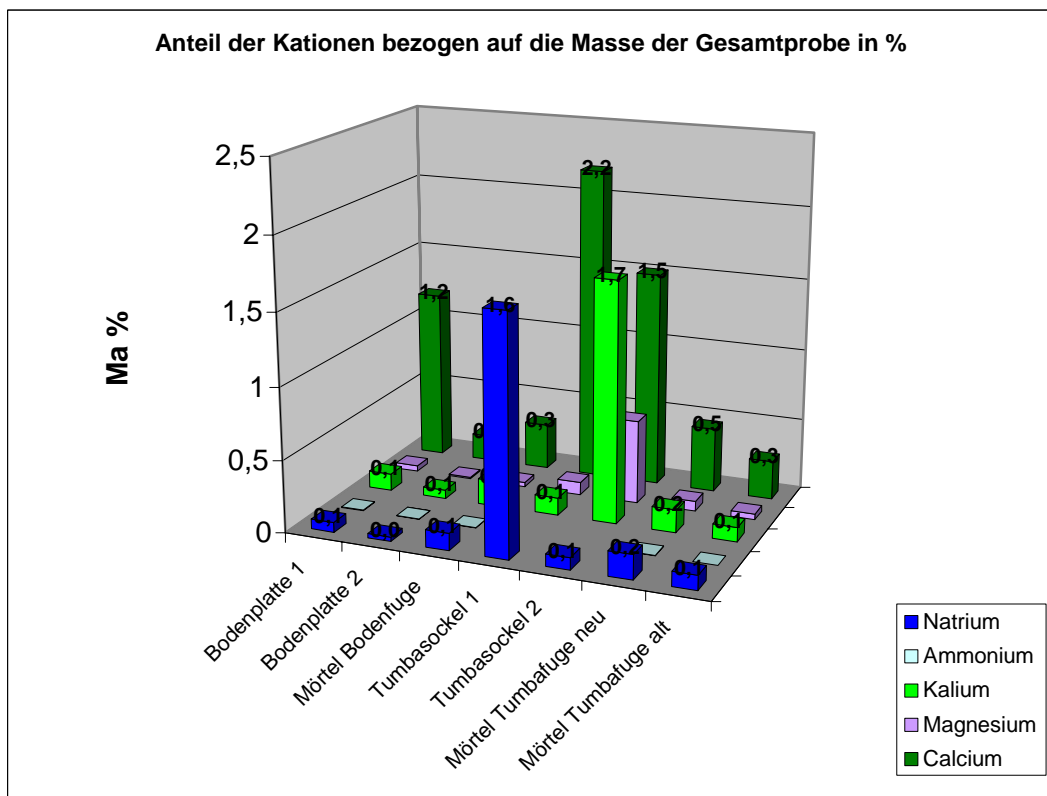
Diagramm 5: Anteile der Kationen bezogen auf die Masse der gesamten Probe in M%.

Bei den **Kationen** ergaben sich allgemein die größten Masseanteile für Calcium mit 0,2 bis 2,2 %. Einzelne Spitzenwerte konnten bei Natrium mit 1,6 % sowie bei Kalium mit 1,7 % gemessen werden, wobei deren Werte ansonsten 0,2 % nicht übersteigen. Der Anteil von Ammonium-Ionen ist sehr gering. Auch Magnesium übersteigt nur in einem Ausnahmefall 0,1 % der Gesamtprobemasse.

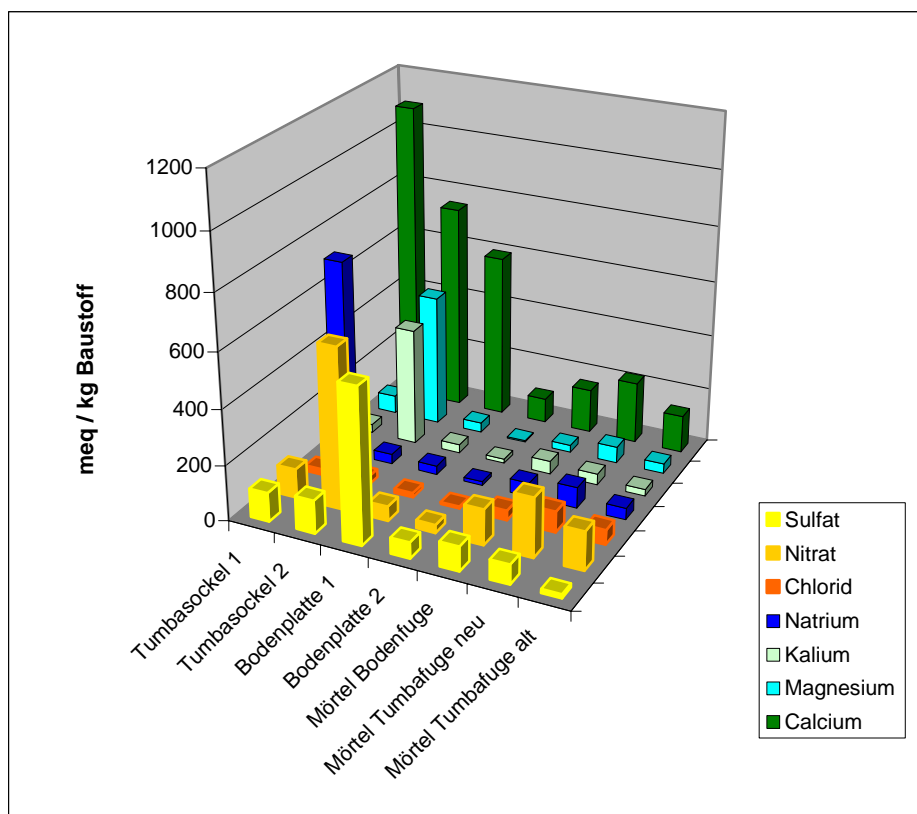
Mit der Errechnung der **Äquivalentkonzentration**²⁰² wurde die Genauigkeit der Messung überprüft. Hierbei stellte sich heraus, dass der photometrischen Analyse erhebliche Messfehler innewohnen. Die Proben „Tumbasockel 1“ und „2“ fallen aus diesem Grund aus dem Rahmen der restlichen Messwerte. Die ionenchromatografische Analyse hingegen erwies sich als sehr genau. (Diagramm 6)

Diagramm 6: Äquivalentkonzentration von Anionen und Kationen
